Rissmonitoring beim Wasserwerk Großenkneten des OOWV

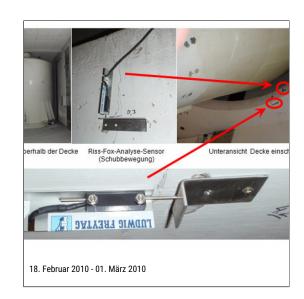
Im Bereich der Kalkstation waren im Zuge einerSilobefüllung zunächst nicht erklärbare Rissbildungen bei der Stbt.-Konstruktionim Bereich der Deckenaussparung in der EG-Decke für einen 90 to- Kalksilofestgestellt worden. Die Silos tragen sich über insgesamt 4 Auflagerkonstruktionenam Umfang eines kreisförmigen Deckenausschnitts auf die Stahlbetonkonstruktionab. Nach einer zunächst angeordneten Entleerung des Silos wurde dieser nunkontinuierlich gemäß vorher festgelegten Intervallen wieder gefüllt und diesich beim Füllvorgang ergebenden Dehnungen im Bereich bereits aufgetretenerRisse und an weiteren Stellen durch entsprechende Messtechnik bzw. sonstigenMaßnahmen überwacht.

Eckdaten Aufgrund der sich aus den Messergebnissen ergebenden kaum nennens-werten Rissweitenveränderungen

bzw. nicht aufgetretenen weiteren Riss-bildungen wurde nachgewiesen, dass die Konstruktion für die

vorgesehene Belastung ausreichend dimensioniert ist.
