## Rissmonitoring beim Wasserwerk Großenkneten des OOWV

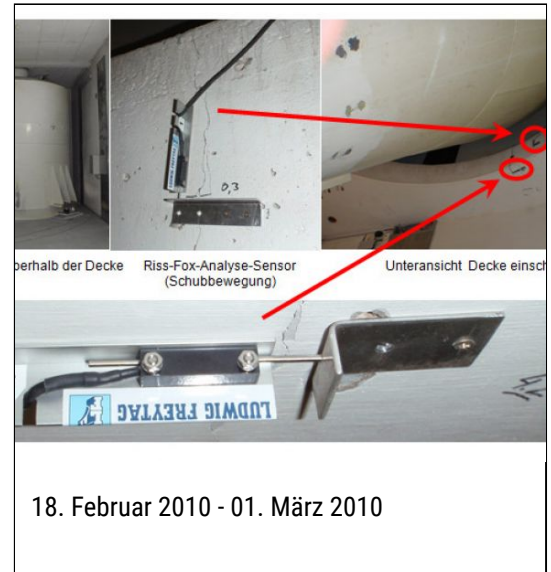
Im Bereich der Kalkstation waren im Zuge einer Silobefüllung zunächst nicht erklärbare Rissbildungen bei der Stbt.-Konstruktion im Bereich der Deckenaussparung in der EG-Decke für einen 90 to- Kalksilofestgestellt worden. Die Silos tragen sich über insgesamt 4 Auflagerkonstruktionen am Umfang eines kreisförmigen Deckenausschnitts auf die Stahlbetonkonstruktion ab. Nach einer zunächst angeordneten Entleerung des Silos wurde dieser nun kontinuierlich gemäß vorher festgelegten Intervallen wieder gefüllt und dies sich beim Füllvorgang ergebenden Dehnungen im Bereich bereits aufgetretener Risse und an weiteren Stellen durch entsprechende Messtechnik bzw. sonstigen Maßnahmen überwacht.

| <b>Eckdaten</b> | Aufgrund der sich aus den Messergebnissen ergebenden kaum nennens-werten Rissweitenveränderungen bzw. nicht aufgetretenen weiteren Riss-bildungen wurde nachgewiesen, dass die Konstruktion für die vorgesehene Belastung ausreichend dimensioniert ist. |
