## Rissverfüllung in denkmalgeschütztem Wasserturm in Oldenburg

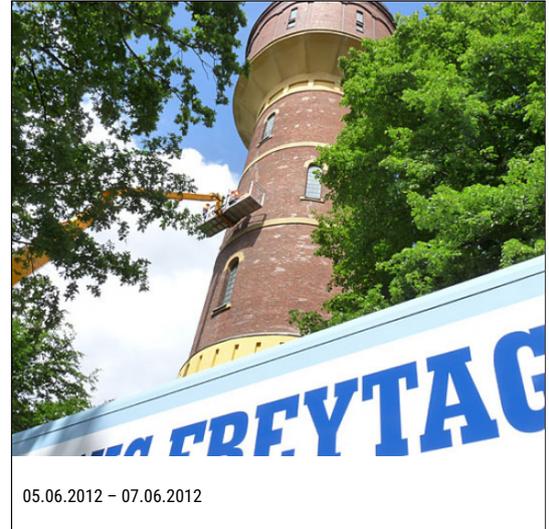
Damit der sanierte Bereich durch einen senkrechten Riss im oberen Mauerwerksbereich keinen Schaden durch das dort eindringende Wasser erleidet, sollte dieser feuchte Riss dauerhaft abgedichtet werden. Dabei waren Denkmalschutzaufgaben zu berücksichtigen.-

<b>{{ Auftraggeber }}</b>	Verkehr und Wasser GmbH Bereich Wasserversorgung, Felix-Wankel-Str. 9, 26125 Oldenburg
<b>{{ Planung }}</b>	Institut für Materialprüfung an der Jadehochschule, Ofener Str. 16, 26121 Oldenburg
<b>{{ Eckdaten }}</b>	Mit den durchgeführten Riss-Verfüllarbeiten konnte ein weiteres Eindringen von Wasser in das historische Mauerwerk unterbunden werden.
<b>{{ Material }}</b>	32,5 kg PU-Harz
