Das Einkaufszentrum „Neumarktgalerie“ in Köln bekommt einen neuen Ankermieter: den Primark aus Irland.

## Verstärkung Revitalisierung Neumarktgalerie in Köln

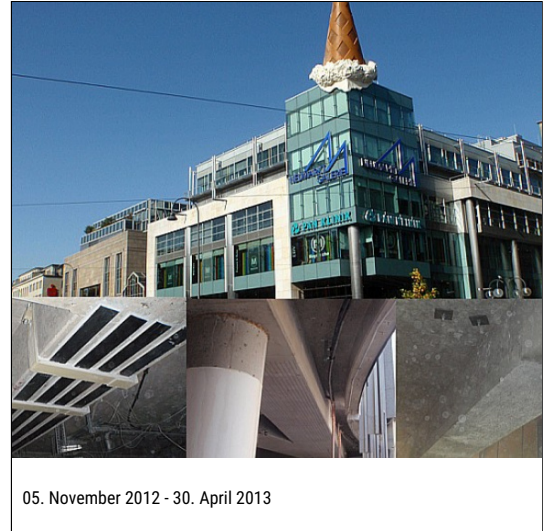
Für diesen Mieter müssen große Teile des Einkaufszentrums umgebaut werden. Stützen entfallen, Deckenöffnungen werden zusätzlich hergestellt usw. Hierfür sind Verstärkungsarbeiten in großem Umfang ausgeführt worden.-

Durch die Verstärkung wird die Standsicherheit der durch die Umbauarbeiten geänderten Tragwerke wie vom Auftraggeber gewünscht dauerhaft sichergestellt.

Stahllamellen aus S 235, S & P CFK-Lamellen 10/1,4, 150/2000, S & P CFK-Lamellen, 150/2000  
Querschnitt 50/1,4, 80/1,4, 100/1,4, CF-Gelege und Spritzbeton
