Das Einkaufszentrum „Neumarktgalerie“ in Köln bekommt einen neuen Ankermieter: den Primark aus Irland.

## Verstärkung Revitalisierung Neumarktgalerie in Köln

05. November 2012 - 30. April 2013

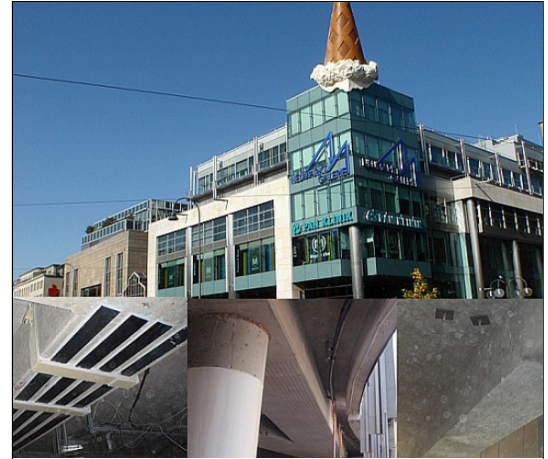
Für diesen Mieter müssen große Teile des Einkaufszentrums umgebaut werden. Stützen entfallen, Deckenöffnungen werden zusätzlich hergestellt usw. Hierfür sind Verstärkungsarbeiten in großem Umfang ausgeführt worden.-

| <b>Material</b> | Stahllamellen aus S 235, S & P CFK-Lamellen 10/1,4, 150/2000, S & P CFK-Lamellen, 150/2000<br>Querschnitt 50/1,4, 80/1,4, 100/1,4, CF-Gelege und Spritzbeton |
