Das Einkaufszentrum „Neumarktgalerie“ in Köln bekommt einen neuen Ankermieter: den Primark aus Irland.

## Verstärkung Revitalisierung Neumarktgalerie in Köln

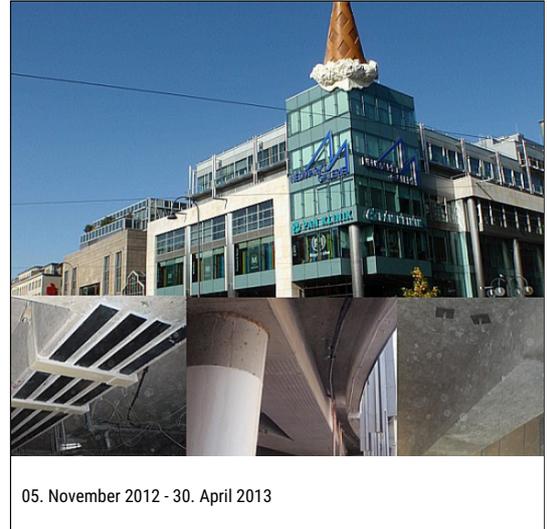
Für diesen Mieter müssen große Teile des Einkaufszenters umgebaut werden. Stützen entfallen, Deckenöffnungen werden zusätzlich hergestellt usw. Hierfür sind Verstärkungsarbeiten in großem Umfang ausgeführt worden.-

<b>{{ Auftraggeber }}</b>	August Heine Baugesellschaft AG, Centroallee 277, 46047 Oberhausen
<b>{{ Auftragnehmer }}</b>	Ludwig Freytag GmbH & Co. Kommanditgesellschaft - Abteilung Bauwerkserhaltung/Klebearmierung - Ammerländer Heerstr. 368, 26129 Oldenburg
<b>{{ Eckdaten }}</b>	Durch die Verstärkung wird die Standsicherheit der durch die Umbauarbeiten geänderten Tragwerke wie vom Auftraggeber gewünscht dauerhaft sichergestellt.
<b>{{ Material }}</b>	Stahllamellen aus S 235, S & P CFK-Lamellen 10/1,4, 150/2000, S & P CFK-Lamellen, 150/2000 Querschnitt 50/1,4, 80/1,4, 100/1,4, CF-Gelege und Spritzbeton
